NAZWA ELEMENTU PROJEKTU BUDOWLANEGO:	PROJEKT ROBÓT REMONTOWYCH I RENOWACYJNYCH
NAZWA ZAMIERZENIA BUDOWLANEGO:	BUDYNEK KOŚCIOŁA POD WEZWANIEM ŚW. MAŁGORZATY W SOBÓTCE
ADRES BUDOWY:	Sobótka, gm. Ożarów
IDENTYFIKATOR DZIAŁEK EWIDENCYJNYCH, NA KTÓRYCH OBIEKT JEST USYTUOWANY:	260605_5.0025.368/2
IMIĘ I NAZWISKO LUB NAZWA INWESTORA, ADRES INWESTORA	PARAFIA RZYMSKO-KATOLICKA P.W. ŚWIĘTEJ MAŁGORZATY W SOBÓTCE SOBÓTKA
OPRACOWANIE :

REMONT I RENOWACJA BUDYNKU KOŚCIOŁA P.W. ŚWIĘTEJ MAŁGORZATY W SOBÓTCE

Inwestor: PARAFIA RZYMSKO-KATOLICKA P.W. ŚWIĘTEJ
MAŁGORZATY W SOBÓTCE
SOBÓTKA 148
27-530 OŻARÓW

Adres bud.: dz. nr 368/2
SOBÓTKA
GM. OŻARÓW

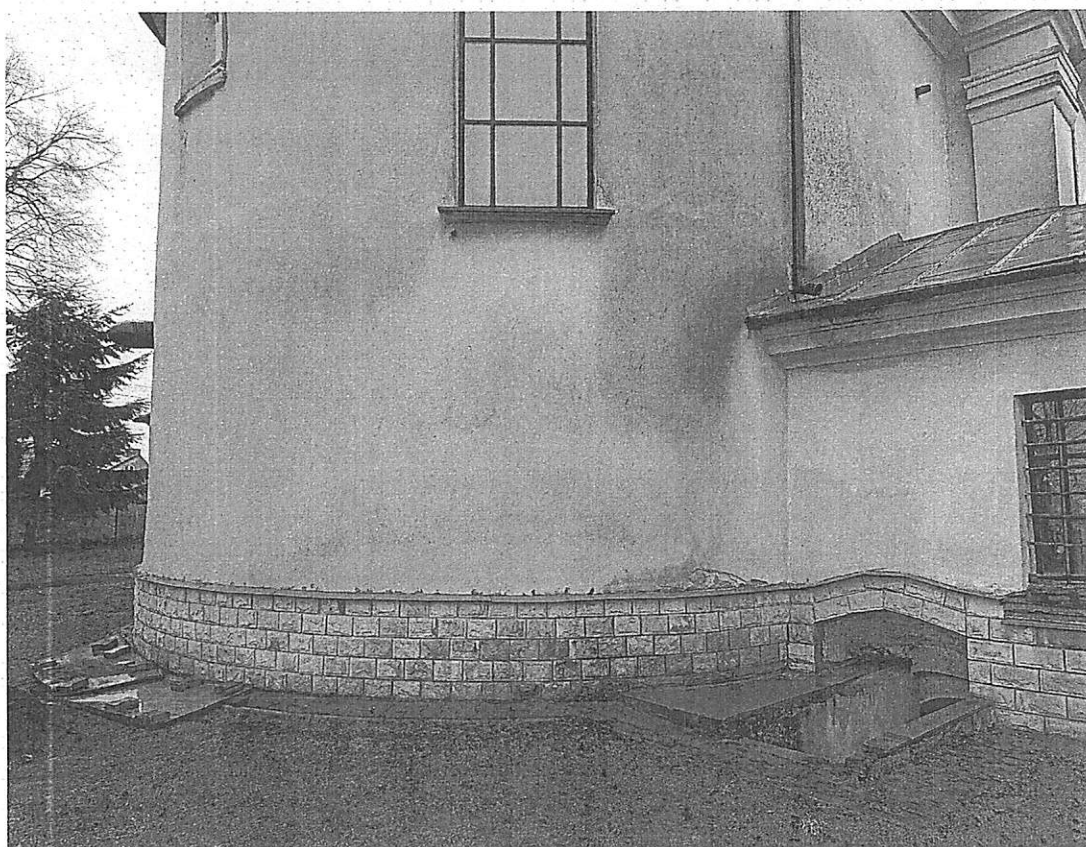
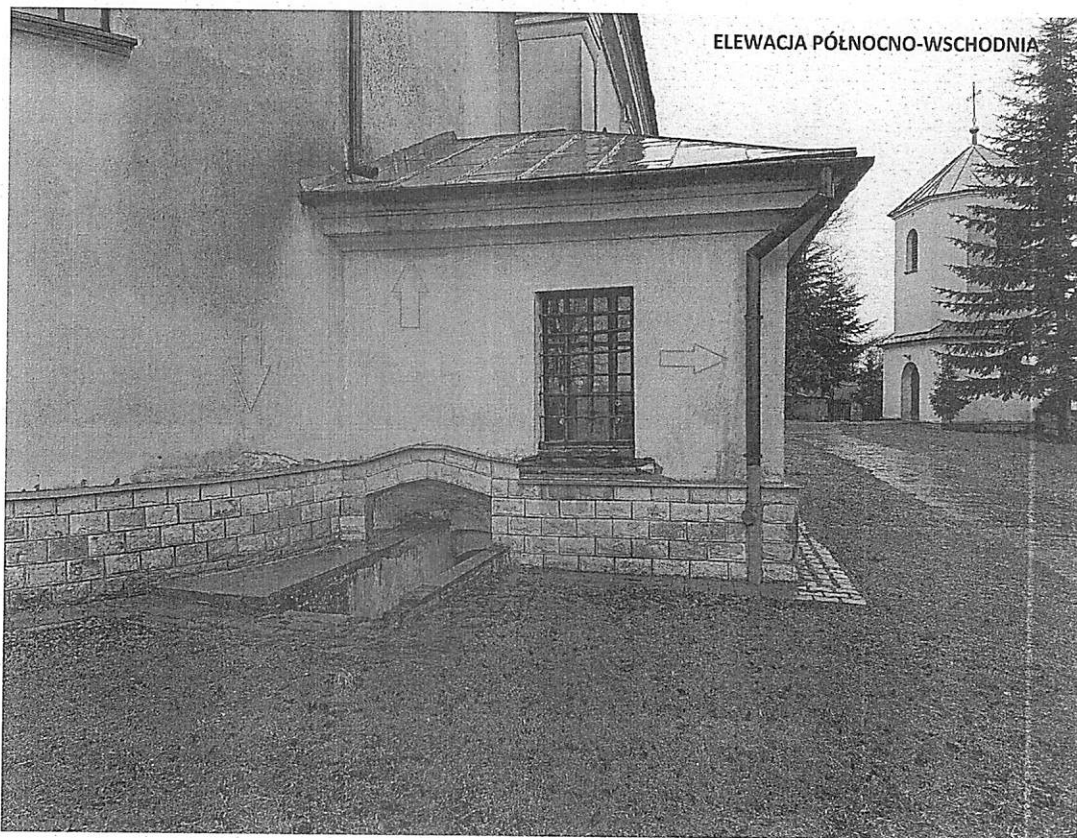
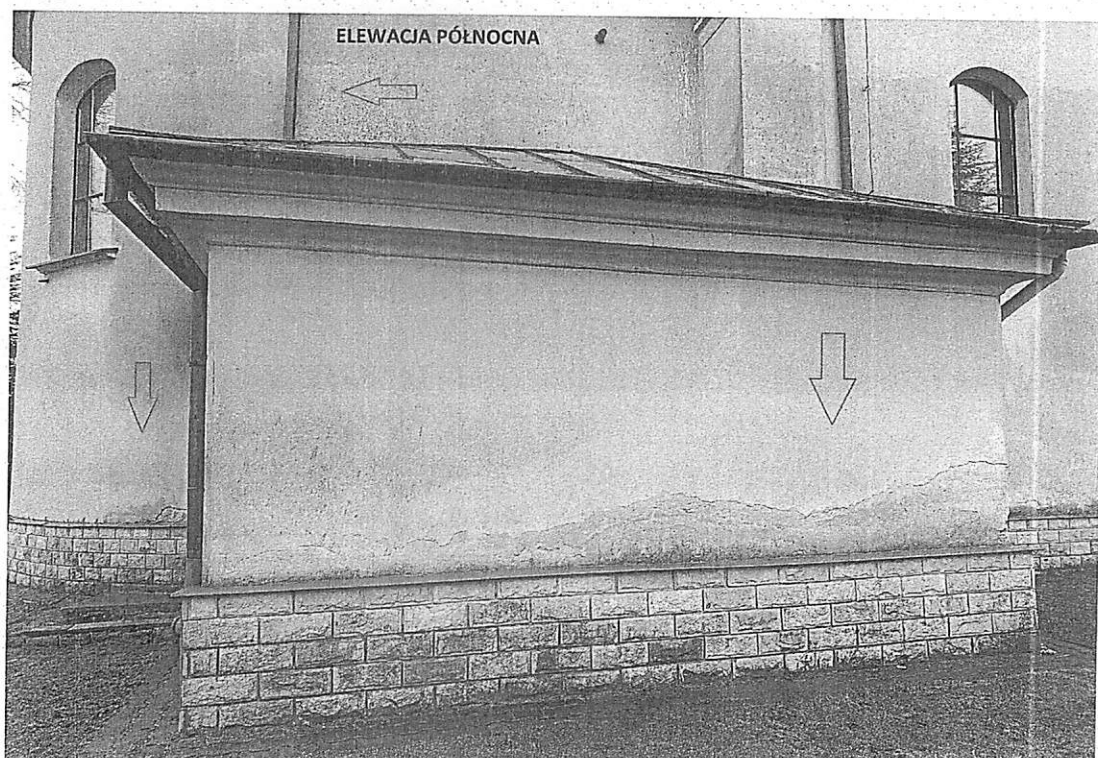
ELEWACJA WSCHODNIA

Istniejące rynny i rury spustowe są w złym stanie technicznym z widocznymi nieszczelnościami oraz uszkodzeniami. Zakres obejmuje demontaż istniejących rynien oraz spustowych oraz montaż nowych rynien oraz rur spustowych przy zachowaniu lokalizacji oraz paramentów technicznych istniejących elementów np. średnic). Nowe rynny i rury spustowe stalowe z blachy ocynkowanej malowanej proszkowo w kolorze istniejącego pokrycia dachowego.

Istniejące ściany zewnętrzne posiadają widoczne ubytki w tynku zewnętrznym wobec czego zakres prac remontowych obejmuje wykonanie naprawy fragmentów istniejącego tynku poprzez demontaż uszkodzonych fragmentów tynku i wykonanie nowej okładziny z tynku renowacyjnego wysokiej jakości do renowacji obiektów zabytkowych potwierdzonego certyfikatem WTA np. system tynków renowacyjnych BaumiT WTA

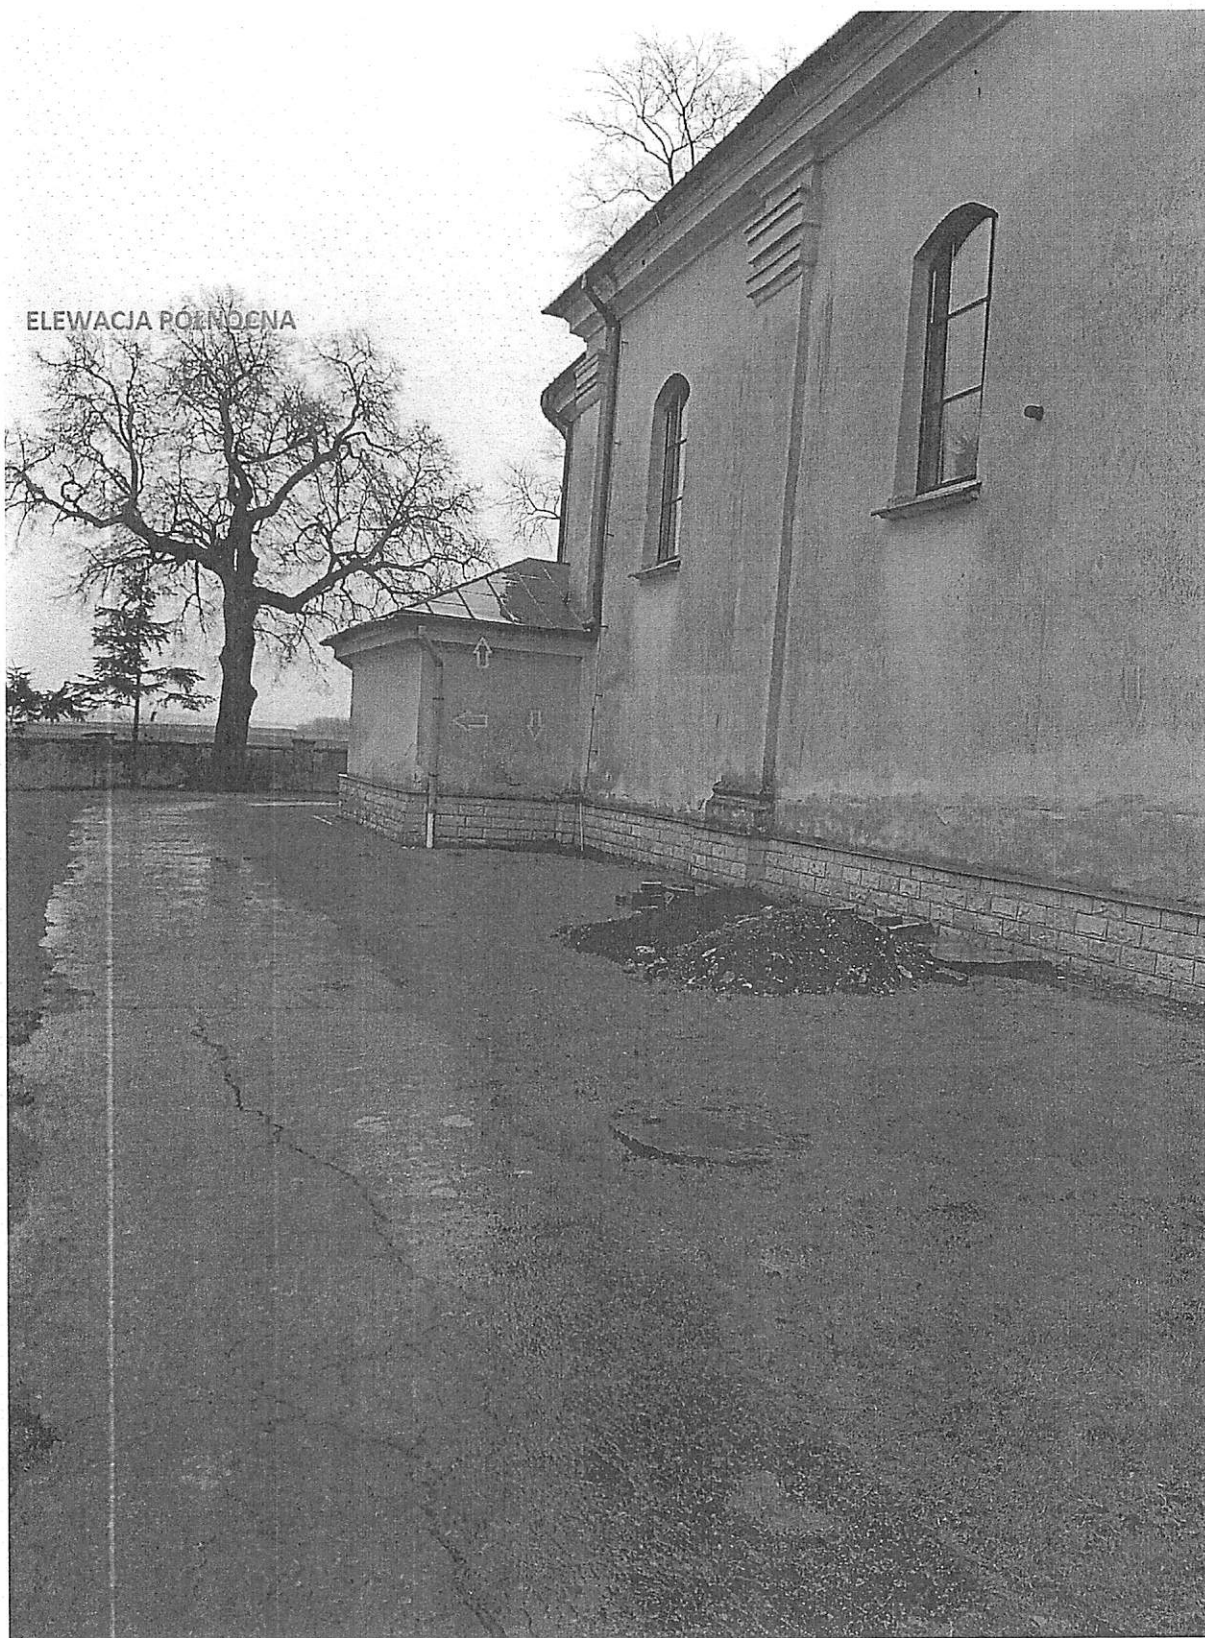
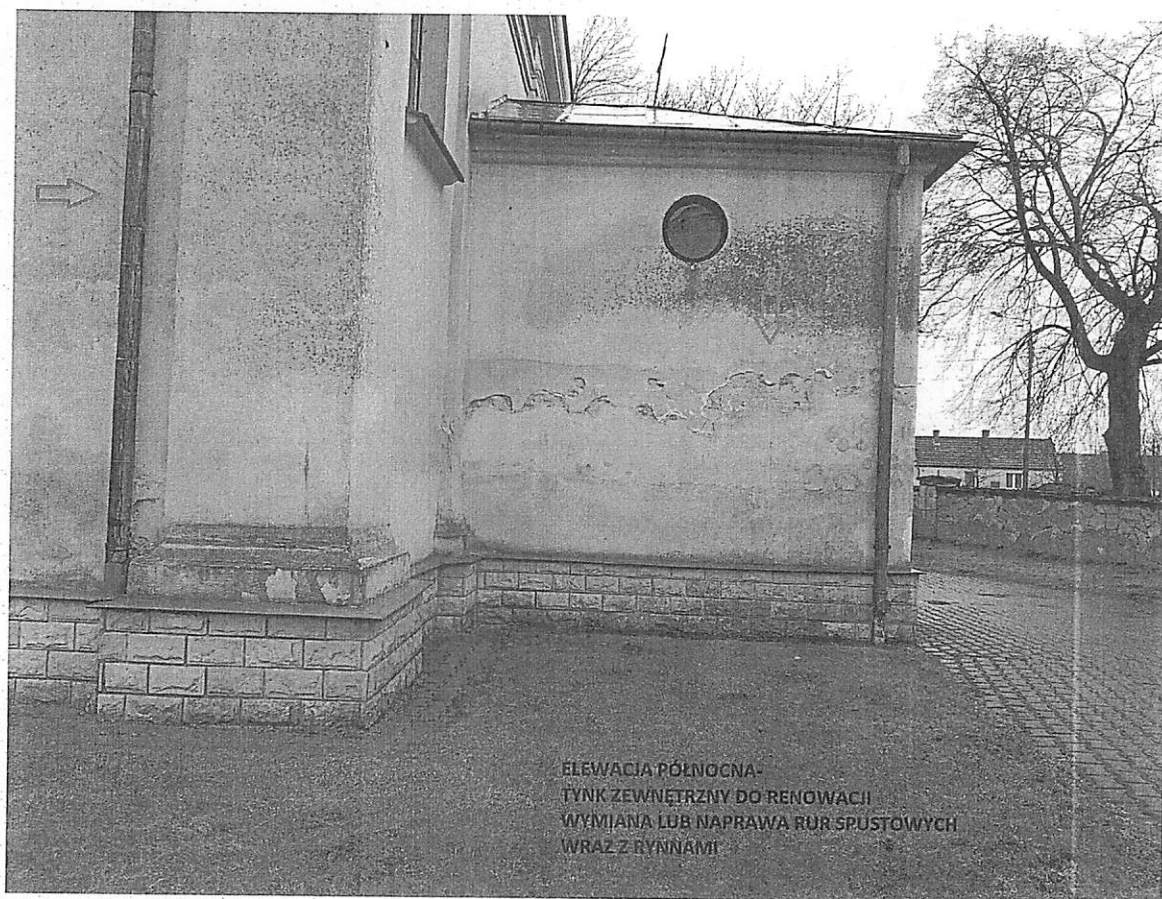
ELEWACJA PÓŁNOCNA

ELEWACJA POŁNOCNA-
TYNK ZEWNĘTRZNY DO RENOWACJI
WYMIANA LUB NAPRAWA RUR SPUSTOWYCH
WRAZ Z RYNNAMI

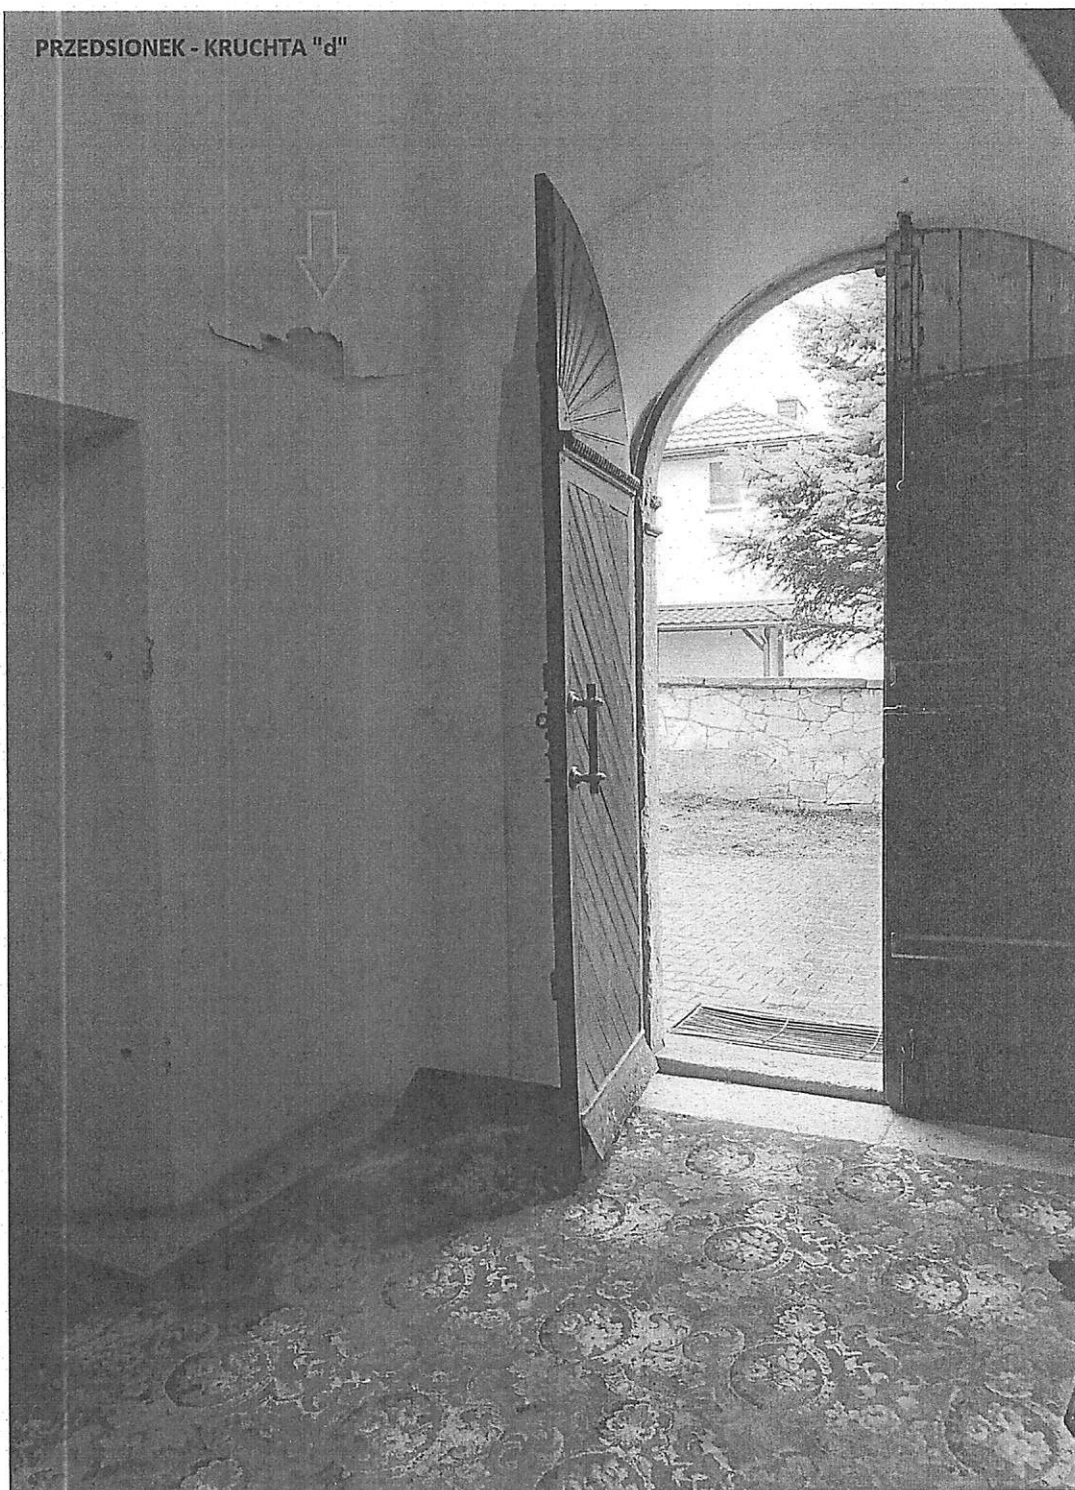
PRZEDSIONEK - KRUCHTA "d"

Istniejące ściany kruchty od strony wewnętrznej posiadają do wysokości ok. 2,5m ocieplenie z płyt styropianowych (przewidziane do demontażu) oraz na części ścian widoczne są ubytki tynku. Zakres prac remontowych pom. kruchty obejmuje demontaż istniejących okładzin ścian ze styropianu, skucie uszkodzonego tynku, wykonanie nowych okładzin tynkarskich (zalecany system tynków wewnętrznych firmy BaumiT WTA) wraz z malowaniem ścian farbami renowacyjnymi do wnętrza na kolor biały.

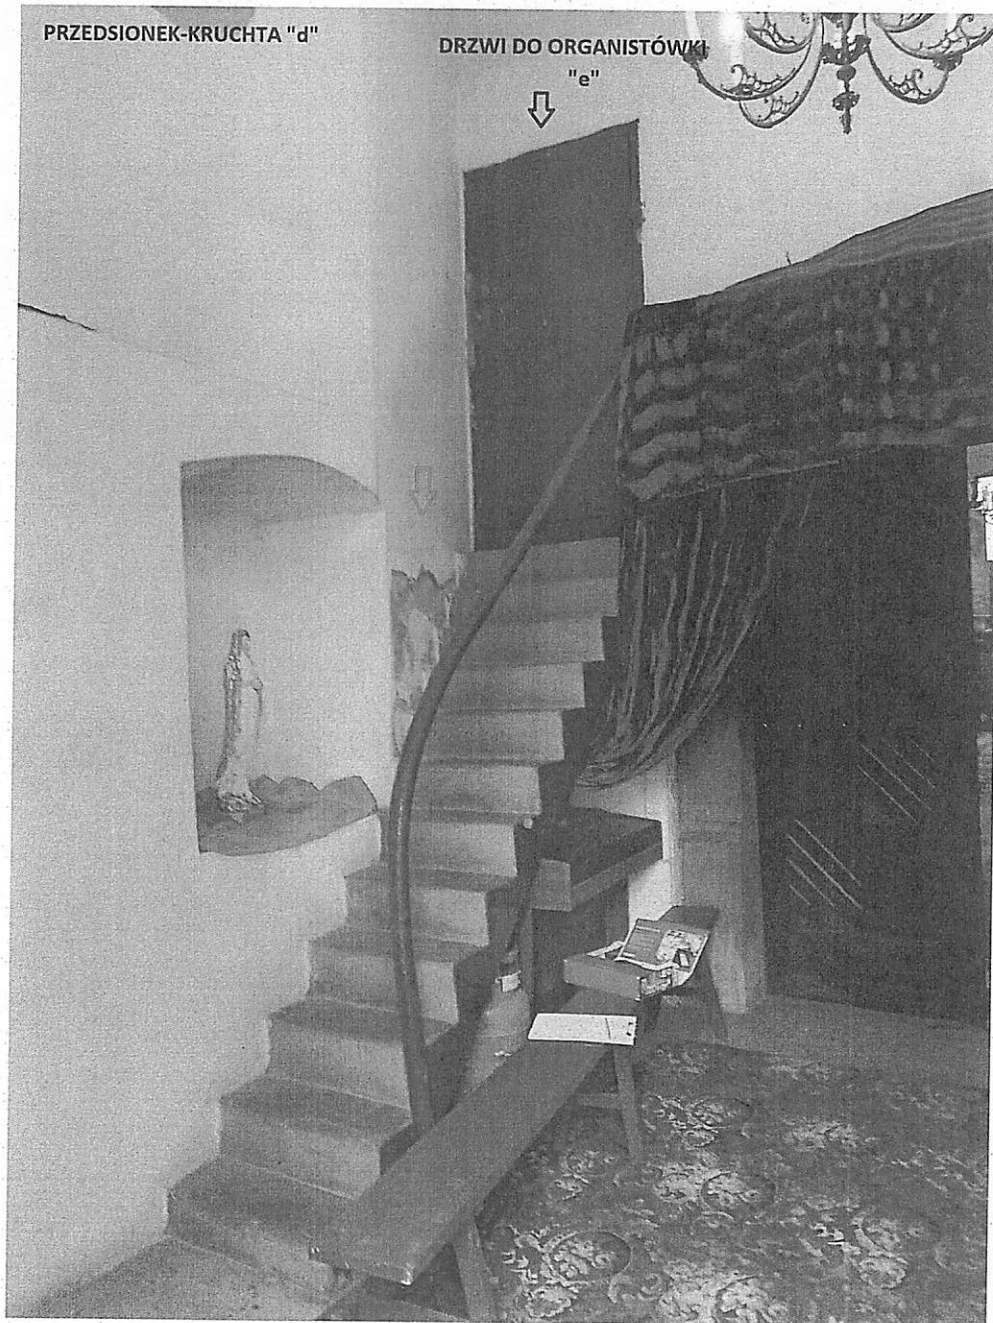
DRZWI DO ORGANISTÓWKI

Zdjęte skrzydła drzwiowe – odnowić w warsztacie. Oczyszczyć skrzydła z warstwy farby, ocenić ich pierwotną kolorystykę, większe ubytki na powierzchni wyflekować, dobierając odpowiednie drewno, mniejsze wypełnić masą szpachlową. Uzupełnić brakujące elementy na zwór zachowanych fragmentów.
